# Övervakning vitlutsfilter

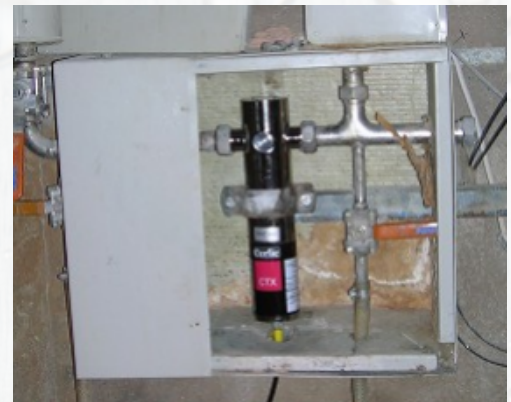
För att kontinuerligt övervaka vitlutsprocessen har Karlsborg sedan många år använt Cerlics optiska slamhaltsmätare för mätning av slamhalt efter vitlutsfiltret. Den första mätaren installerades i mitten av 90-talet och byttes under 2006 ut mot den senaste generationen mätare CTX20/25-K. Givaren är installerad på pumpledningen mellan vitlutsfilter och vitlutstank. Givaren i syrafast stål är för denna applikation försedd med Kalrez-tätningar för att klara den aggressiva vätskan. Delströmsledningarna till givaren är isolerade för att upprätthålla en hög temperatur (85-95°C) vilket minskar risken för beläggningar på givarens glasfönster. En gång i månaden tas givaren in på laboratoriet för syratvätt av mätcell.

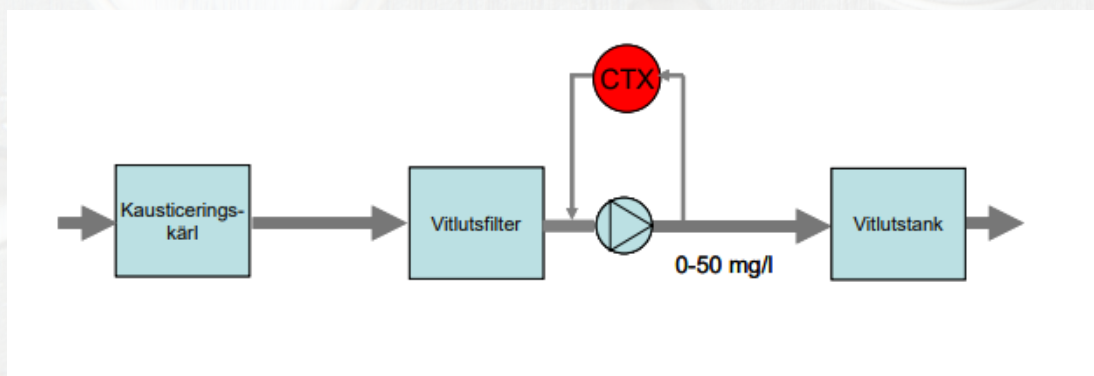
Med kontinuerlig mätning av slamhalten efter vitlutsfiltret upptäcker man snabbt förhöjda nivåer pga hål i filtrets viraduk. Därmed kan problemet snabbt åtgärdas så att följdstörningar i kokeri och kemikaliecykeln minimeras.
